Guide pour une visite
rapide de l'église
SAINT-GILLES
SAINT-GEORGES
de TARNAC

Association de Sauvegarde de l'Eglise de Tarnac

GUIDE de visite de l'église St-Gilles & St-Georges de Tarnac

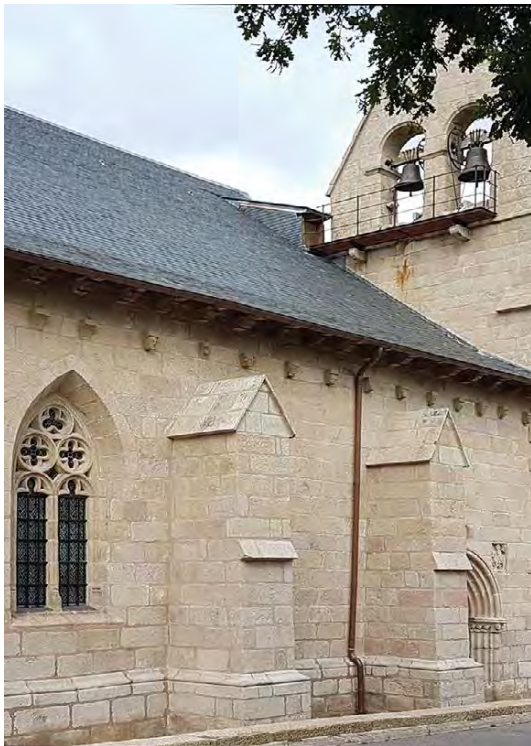
Les cloches

Le clocher-mur, ou clocher à peigne, accueille dans ses deux ouvertures en plein cintre deux cloches. Il est également renforcé par deux puissants contreforts. La première, à droite, installée en 1779, a pour parrain Claude de Lagrange, et pour marraine Marie de Romanet. Elle se nomme Claude Marie Anne. La seconde installée en 1900 se nomme Philippe Marie Marguerite ses parrain et marraine sont, Philippe Courteix et Marguerite Couffy. Au sein même du clocher un escalier en pierre permet d'accéder aux combles de l'édifice.

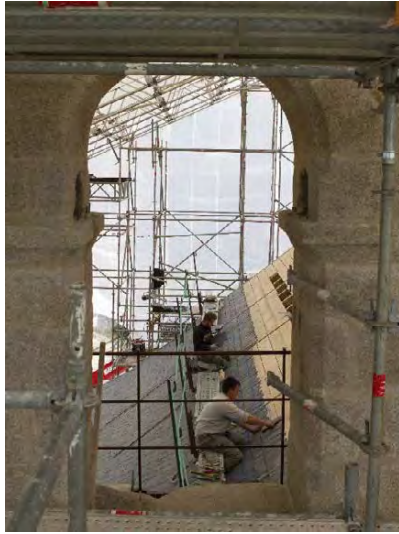
La couverture

Entièrement refaite, ce sont plus de 500m² de couverture en ardoises de Travassac qui ont été clouées sur des voliges de peuplier. L'église qui était dépourvue d'évacuation des eaux de pluie est maintenant bien équipée. Voilà une des causes de l'humidité permanente résolue.

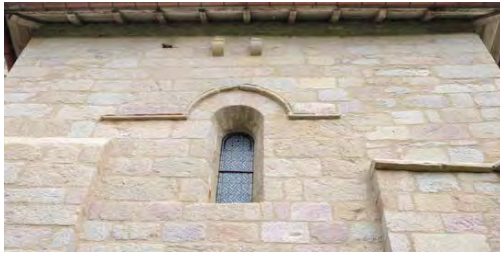
Cette baie éclaire la nef de la partie romane. Vous pouvez observer, au niveau de l'appareillage, la présence de moellons utilisés lors de la surélévation de cette nef pour l'extension de l'édifice.

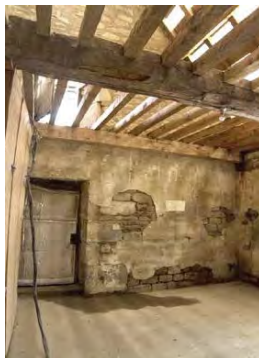
La sacristie pendant les travaux.

Cette extension était en très mauvais état, une des poutres étant cassée les désordres dans la toiture ont provoqué des infiltrations telles que les vêtements et ornements liturgiques ont été confiés à l'église de Bugeat.

Cette charpente a été entièrement reprise, ainsi que les murs.

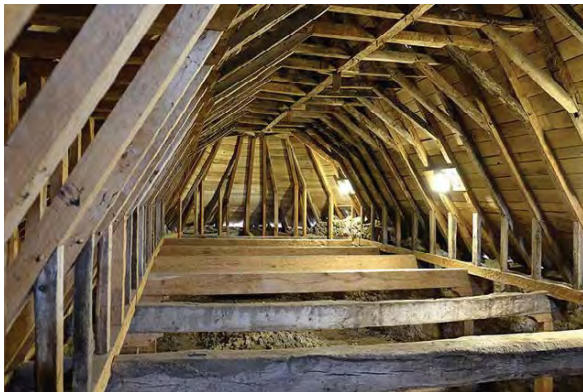
Au-dessus de la nef romane

Lors de la restauration la charpente en chêne a été remplacée et renforcée, les bois anciens sains ont été conservés. Pour des raisons de sécurité la visite n'est possible qu'accompagnée lors de manifestations particulières comme les journées du patrimoine.

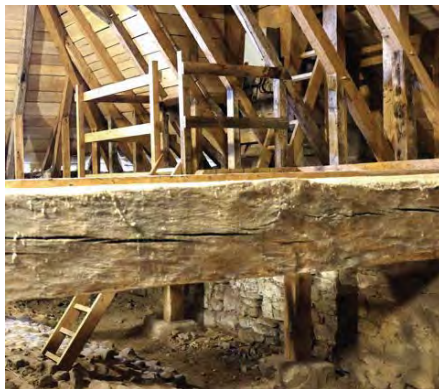
L'accès à la passerelle de visite des cloches

L'accès aux cloches se faisait par la mise en place de planches, depuis la lucarne, sur les deux corbeaux de pierre du clocher. Pour des raisons de sécurité une passerelle métallique a remplacé cette solution acrobatique.

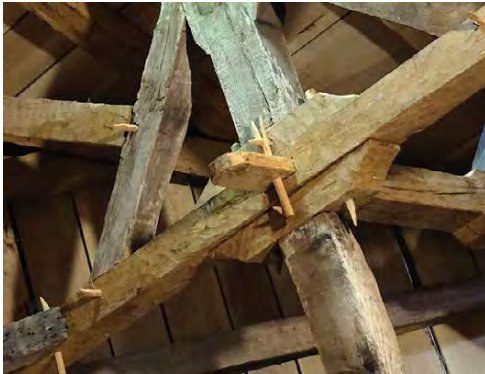
Aperçu du travail de restauration avec reprise d'anciens éléments de charpente

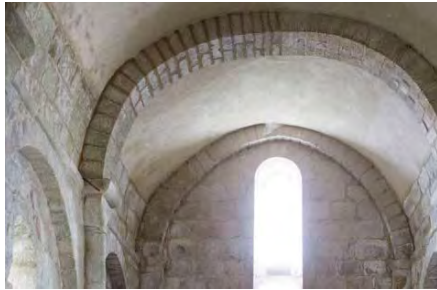
En 1930, suite à l'effondrement de l'arc-doubleaux de la première travée, une réparation avait été réalisée, mais avait laissé cet arc très déformé. Les travaux ont donc inclus cette restauration.
