Guide pour une visite
rapide de l'église
SAINT-GILLES
SAINT-GEORGES
de TARNAC

Association de Sauvegarde de l'Eglise de Tarnac

GUIDE de visite de l'église St-Gilles & St-Georges de Tarnac

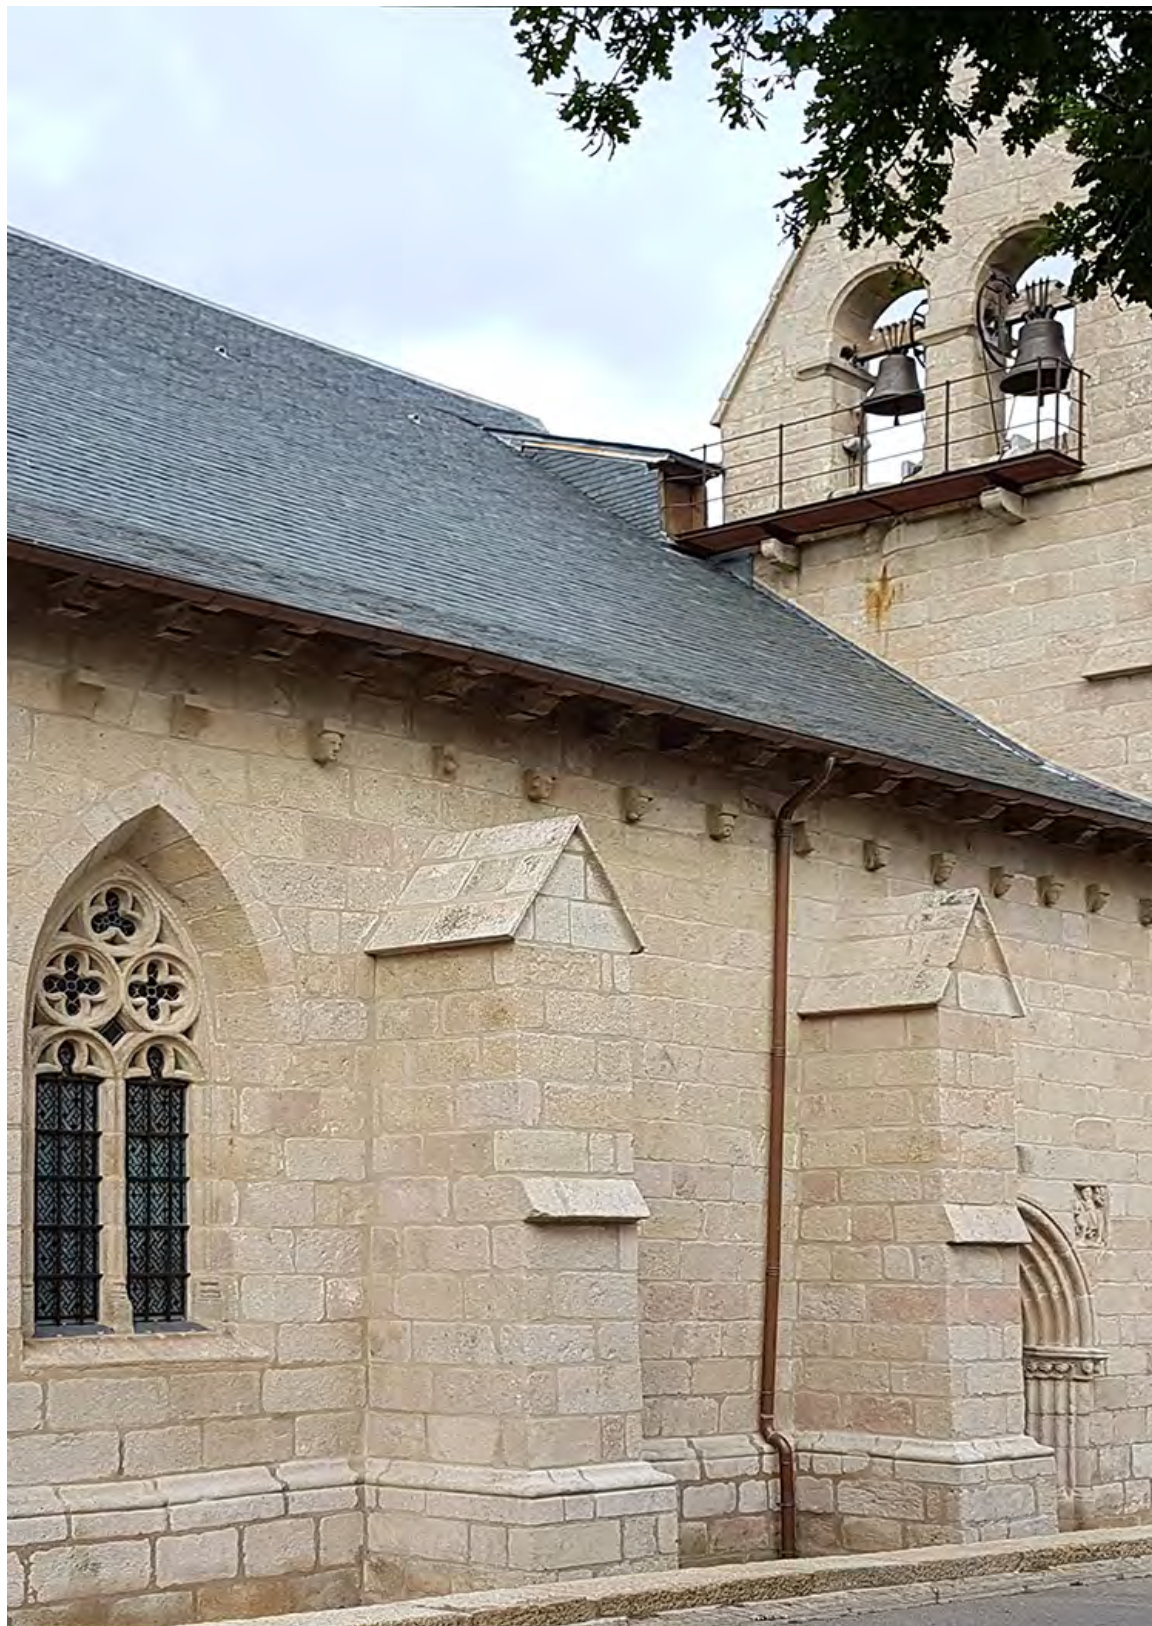
Les cloches

Le clocher-mur, ou clocher à peigne, accueille dans ses deux ouvertures en plein cintre deux cloches. Il est également renforcé par deux puissants contreforts. La première, à droite, installée en 1779, a pour parrain Claude de Lagrange, et pour marraine Marie de Romanet. Elle se nomme Claude Marie Anne. La seconde installée en 1900 se nomme Philippe Marie Marguerite ses parrain et marraine sont, Philippe Courteix et Marguerite Couffy. Au sein même du clocher un escalier en pierre permet d'accéder aux combles de l'édifice.

La passerelle

L'accès aux cloches se faisait par la mise en place de planches, depuis la lucarne, sur les deux corbeaux de pierre du clocher. Pour des raisons de sécurité une passerelle métallique a remplacé cette solution acrobatique.

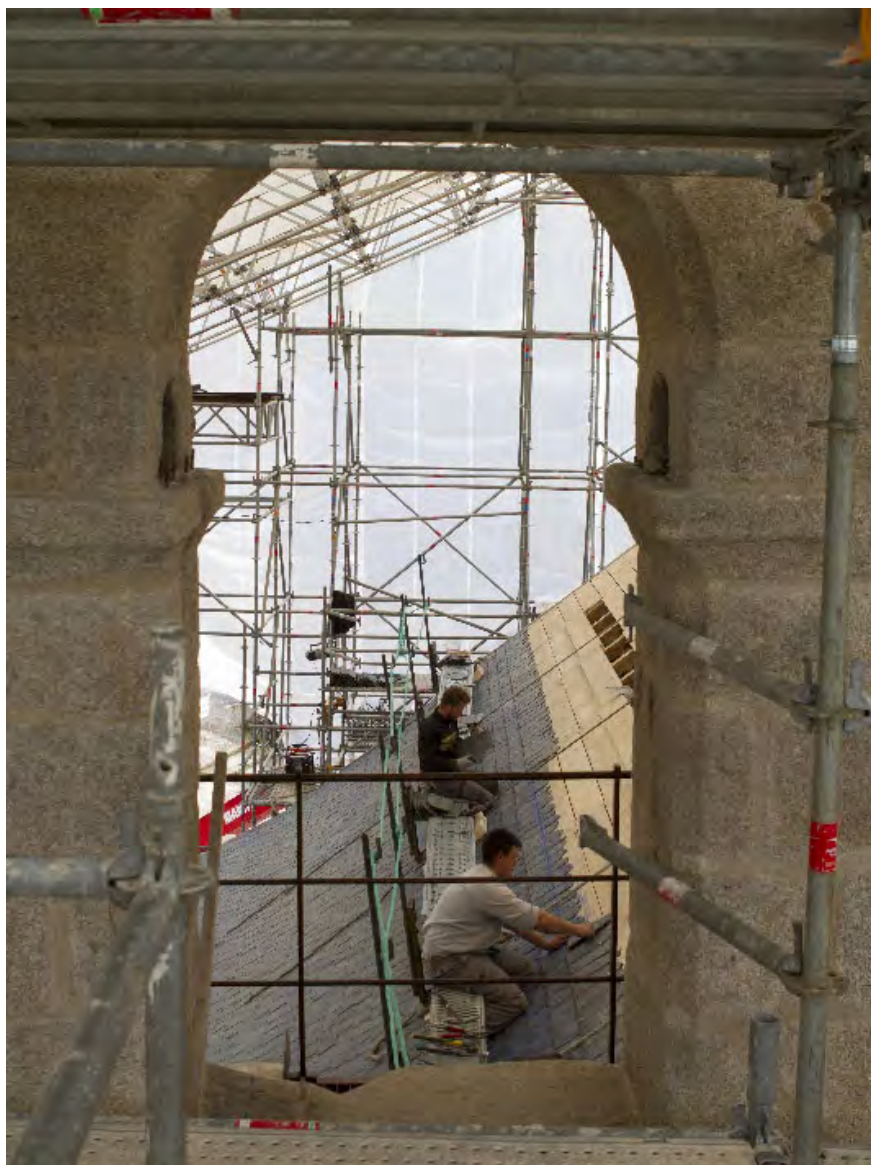
La couverture

Entièrement refaite, ce sont plus de 500m² de couverture en ardoises de Travassac qui ont été clouées sur des voliges de peuplier. L'église qui était dépourvue d'évacuation des eaux de pluie est maintenant bien équipée. Voilà une des causes de l'humidité permanente résolue.

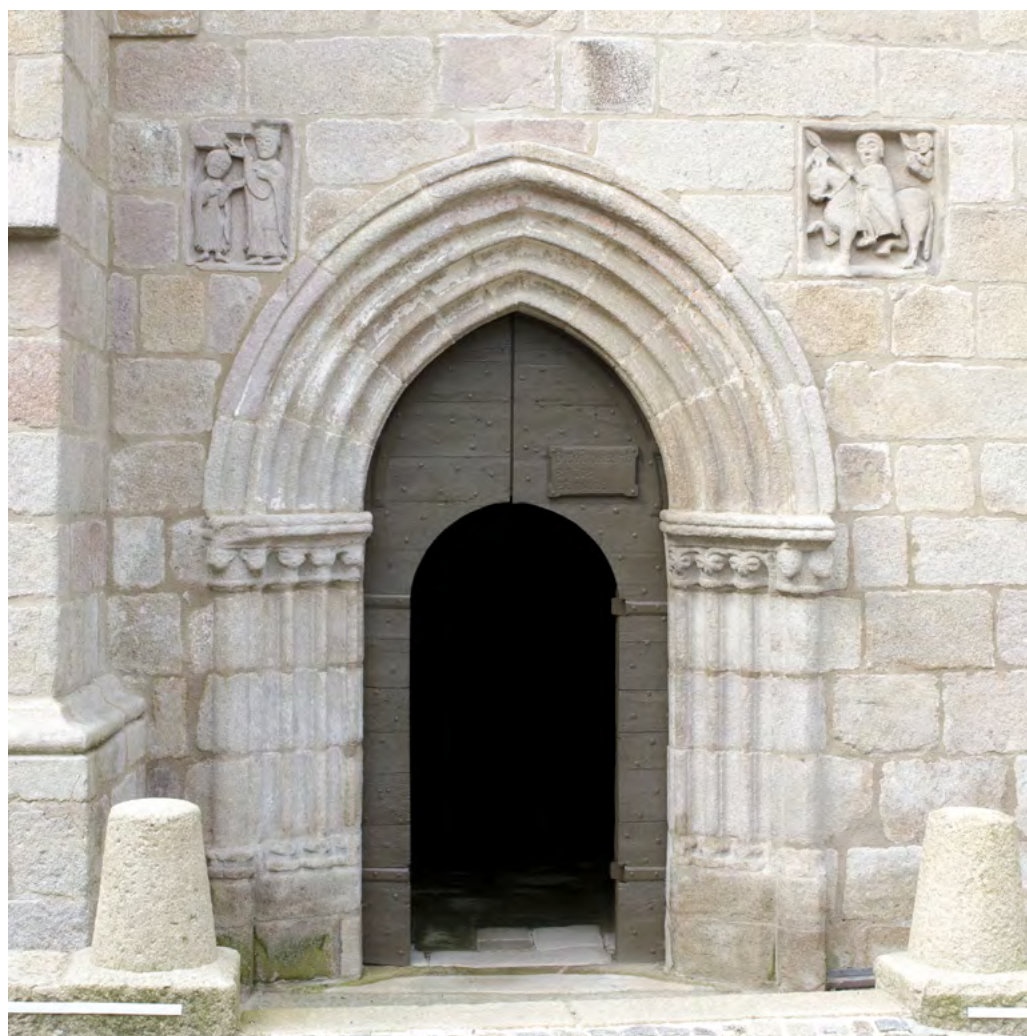
Le portail

Il est aménagé dans la première travée de la nef gothique, de belles voussures retombent sur des chapiteaux à crochets. Il est encadré par ces deux bas-reliefs du 12^{ème} siècle provenant de la partie romane.

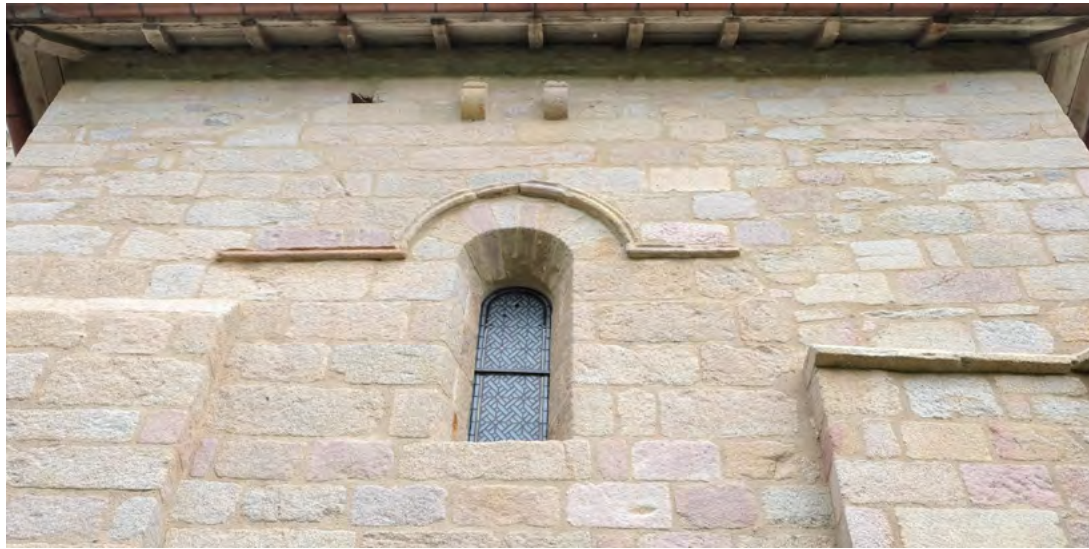
Cette baie éclaire la nef de la partie romane. Vous pouvez observer, au niveau de l'appareillage, la présence de moellons utilisés lors de la surélévation de cette nef pour l'extension de l'édifice.

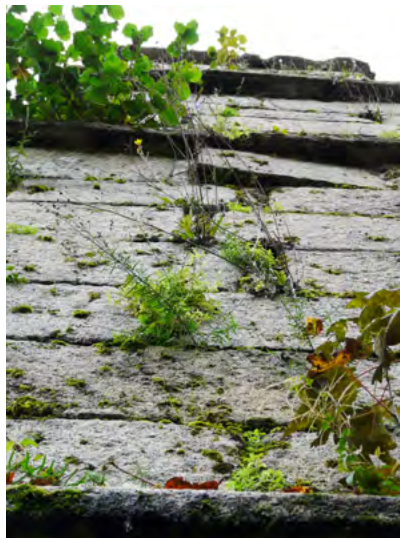
Ce côté de l'église est le plus impressionnant. Ces énormes contreforts consolident l'édifice, ils sont aidés par les contreforts plus modestes que nous avons vus sur la face nord. Leur état était tel qu'il a nécessité leur démontage complet et leur reconstruction. Quelques photos, avant et pendant les travaux, pour apprécier au «pied du mur» le travail de restauration.

A la limite de rupture.

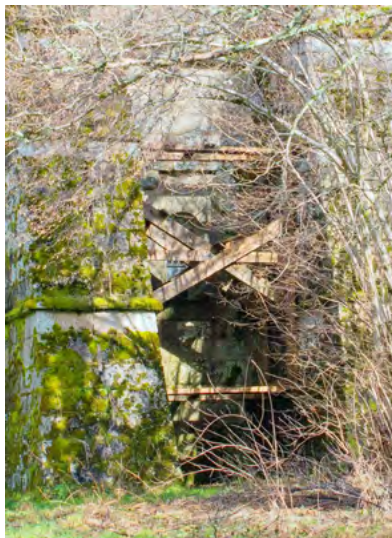
Étalement des parements (2009)

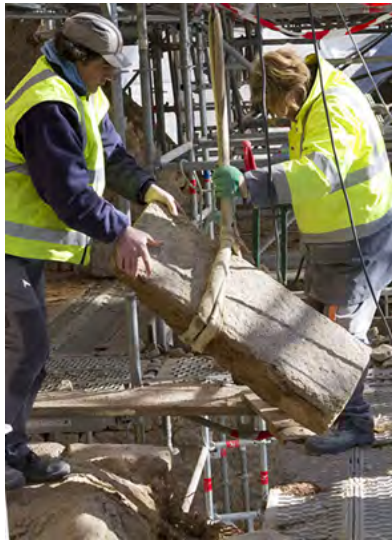
Démontage du contrefort sud

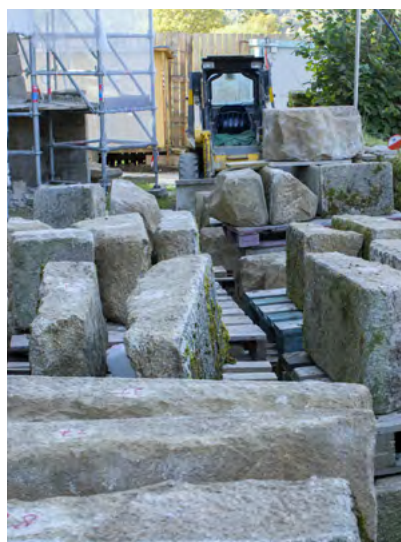
Un puzzle bien numéroté.

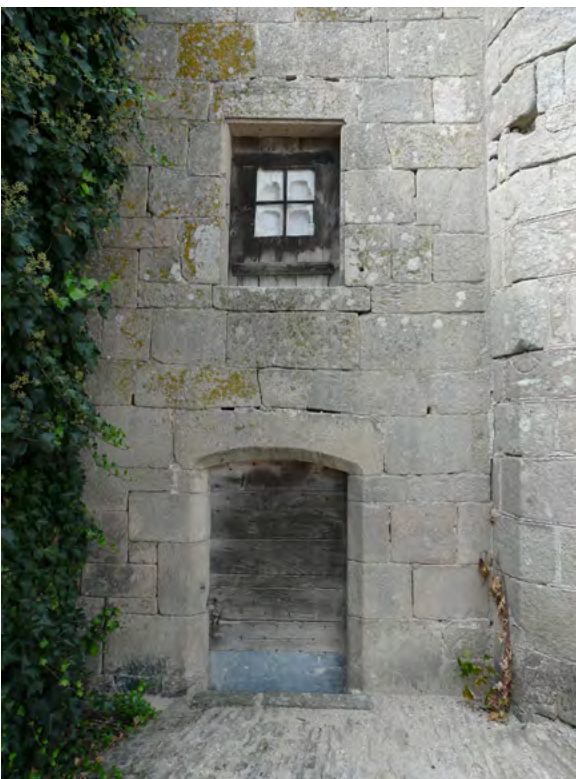
Cette extension était en très mauvais état, une des poutres étant cassée les désordres dans la toiture ont provoqué des infiltrations telles que les vêtements et ornements liturgiques ont été confiés à l'église de Bugeat.

La porte de la sacristie, avant.

Cette charpente a été entièrement reprise, ainsi que les murs.

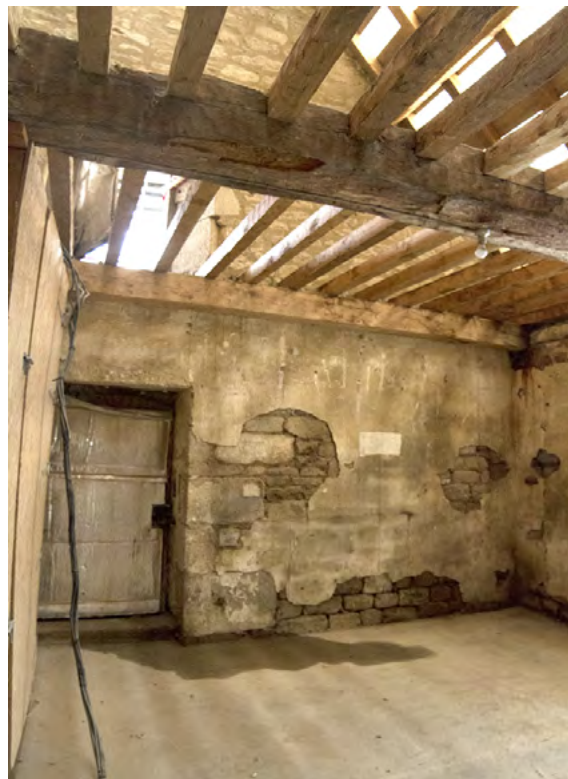
La sacristie pendant les travaux.

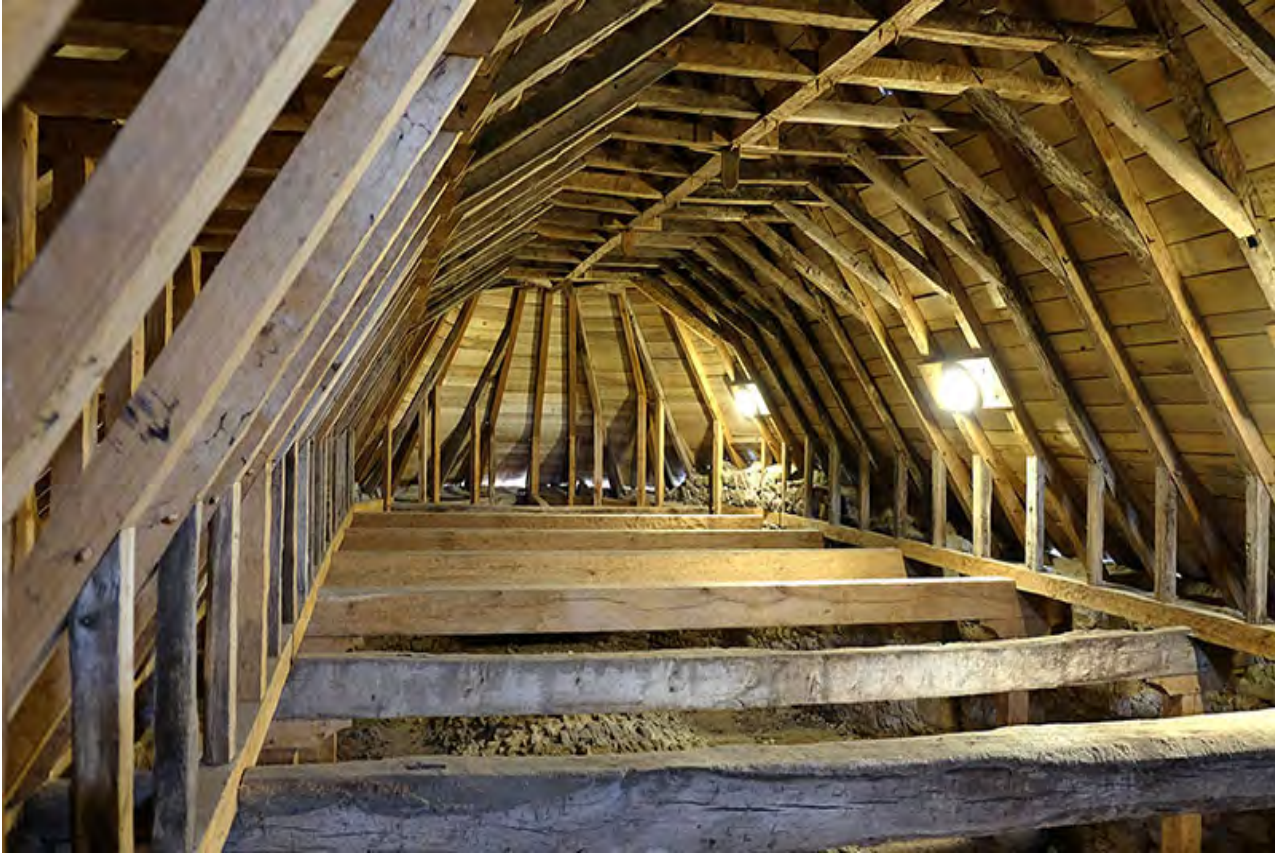
Lors de la restauration la charpente en chêne a été remplacée et renforcée, les bois anciens sains ont été conservés. Pour des raisons de sécurité la visite n'est possible qu'accompagnée lors de manifestations particulières comme les journées du patrimoine.

Au-dessus de la nef romane

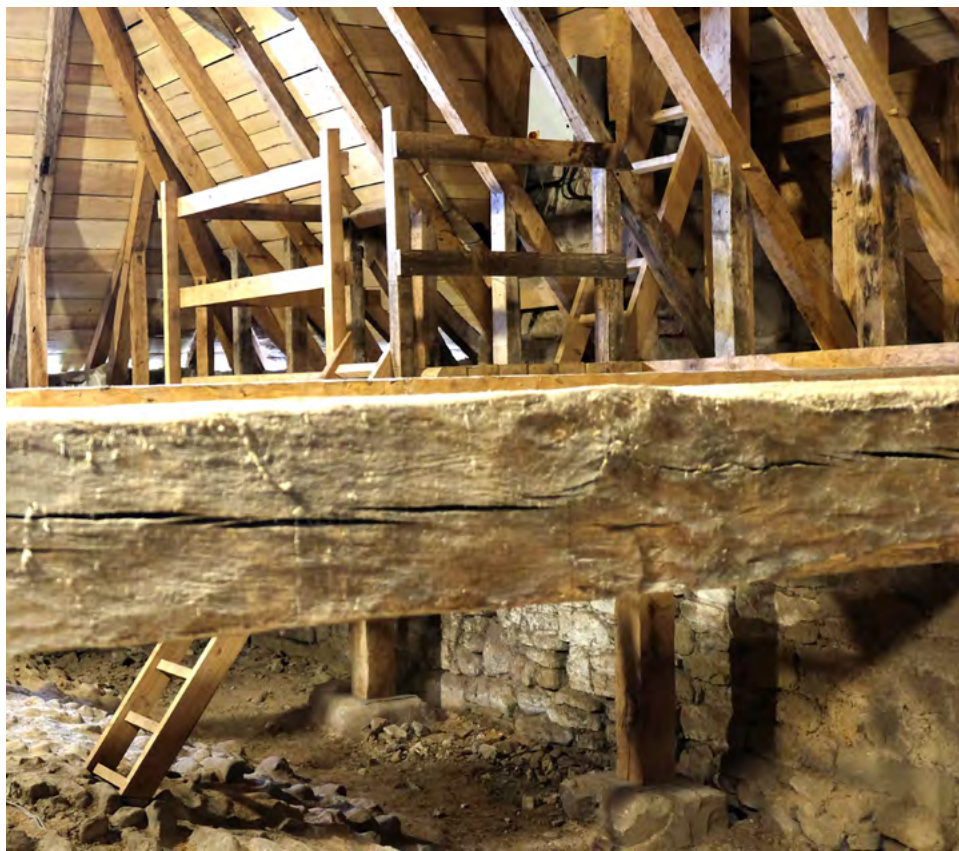
L'accès à la passerelle de visite des cloches

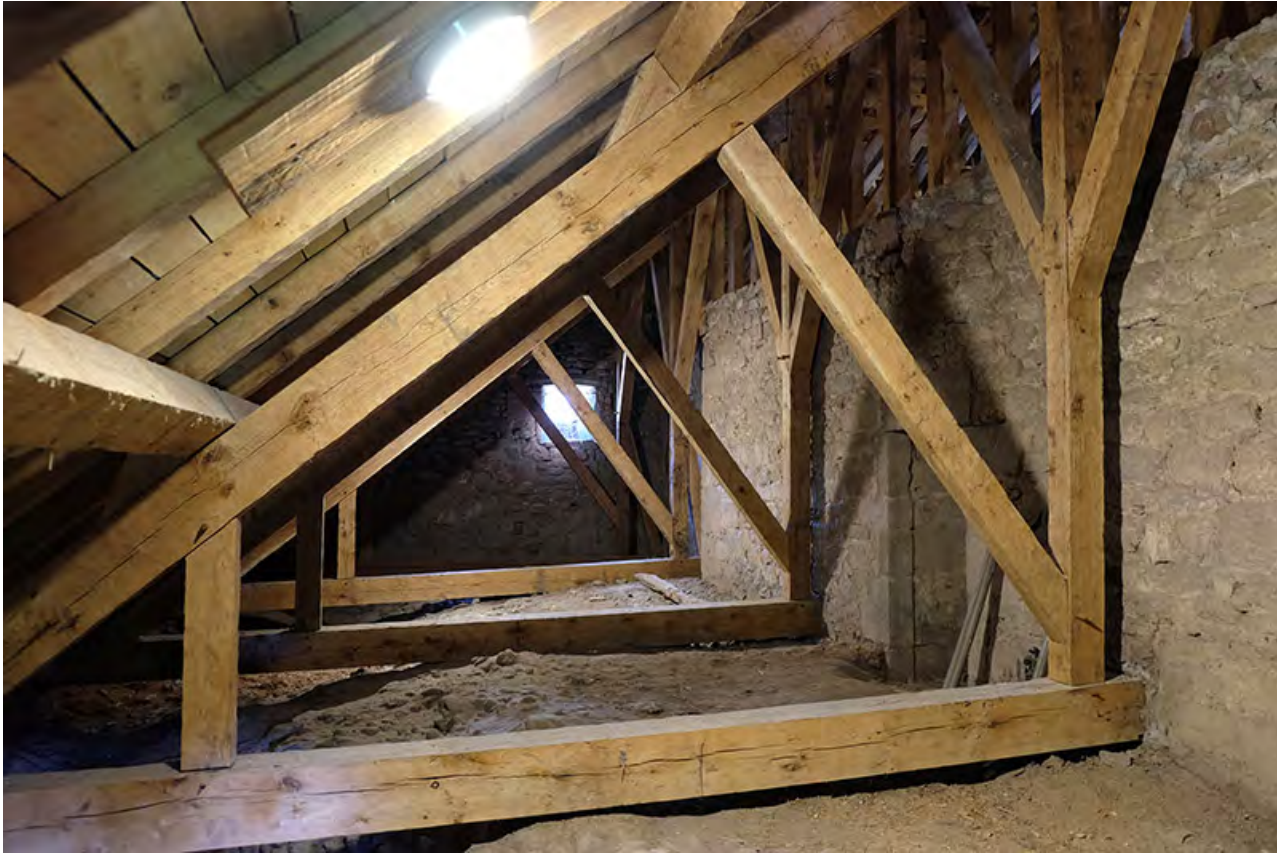
Au-dessus de la nef gothique

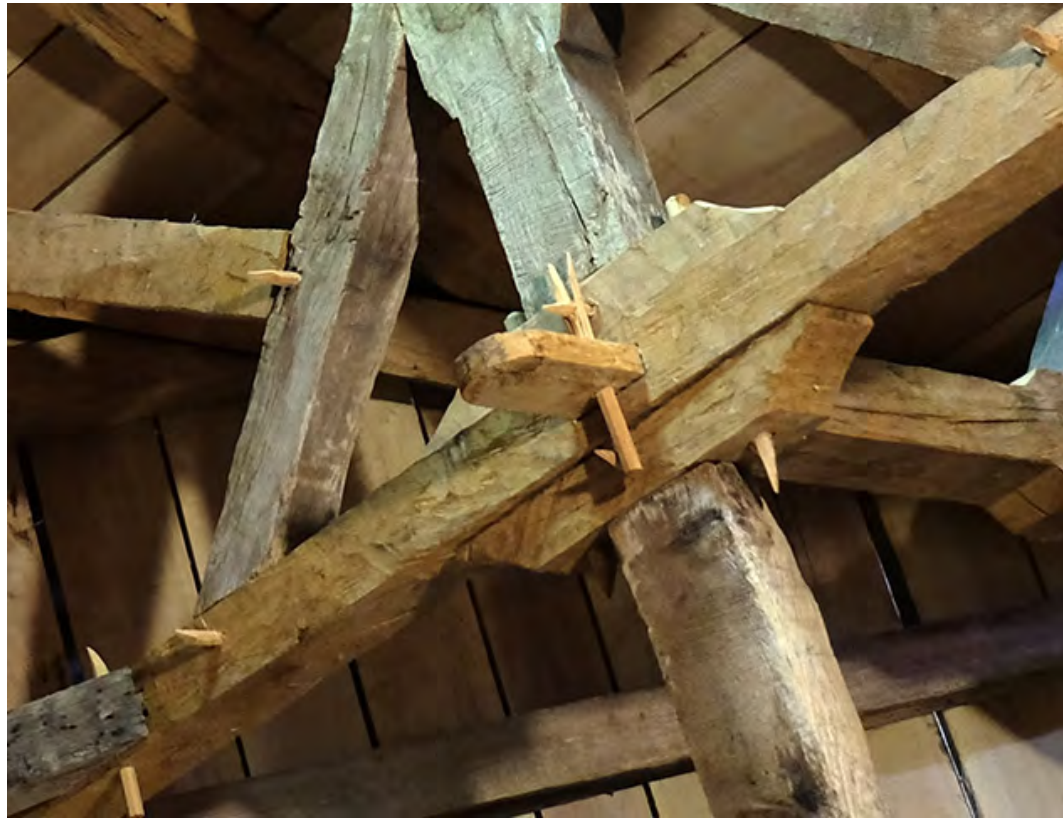
Aperçu du travail de restauration avec reprise d'anciens éléments de charpente

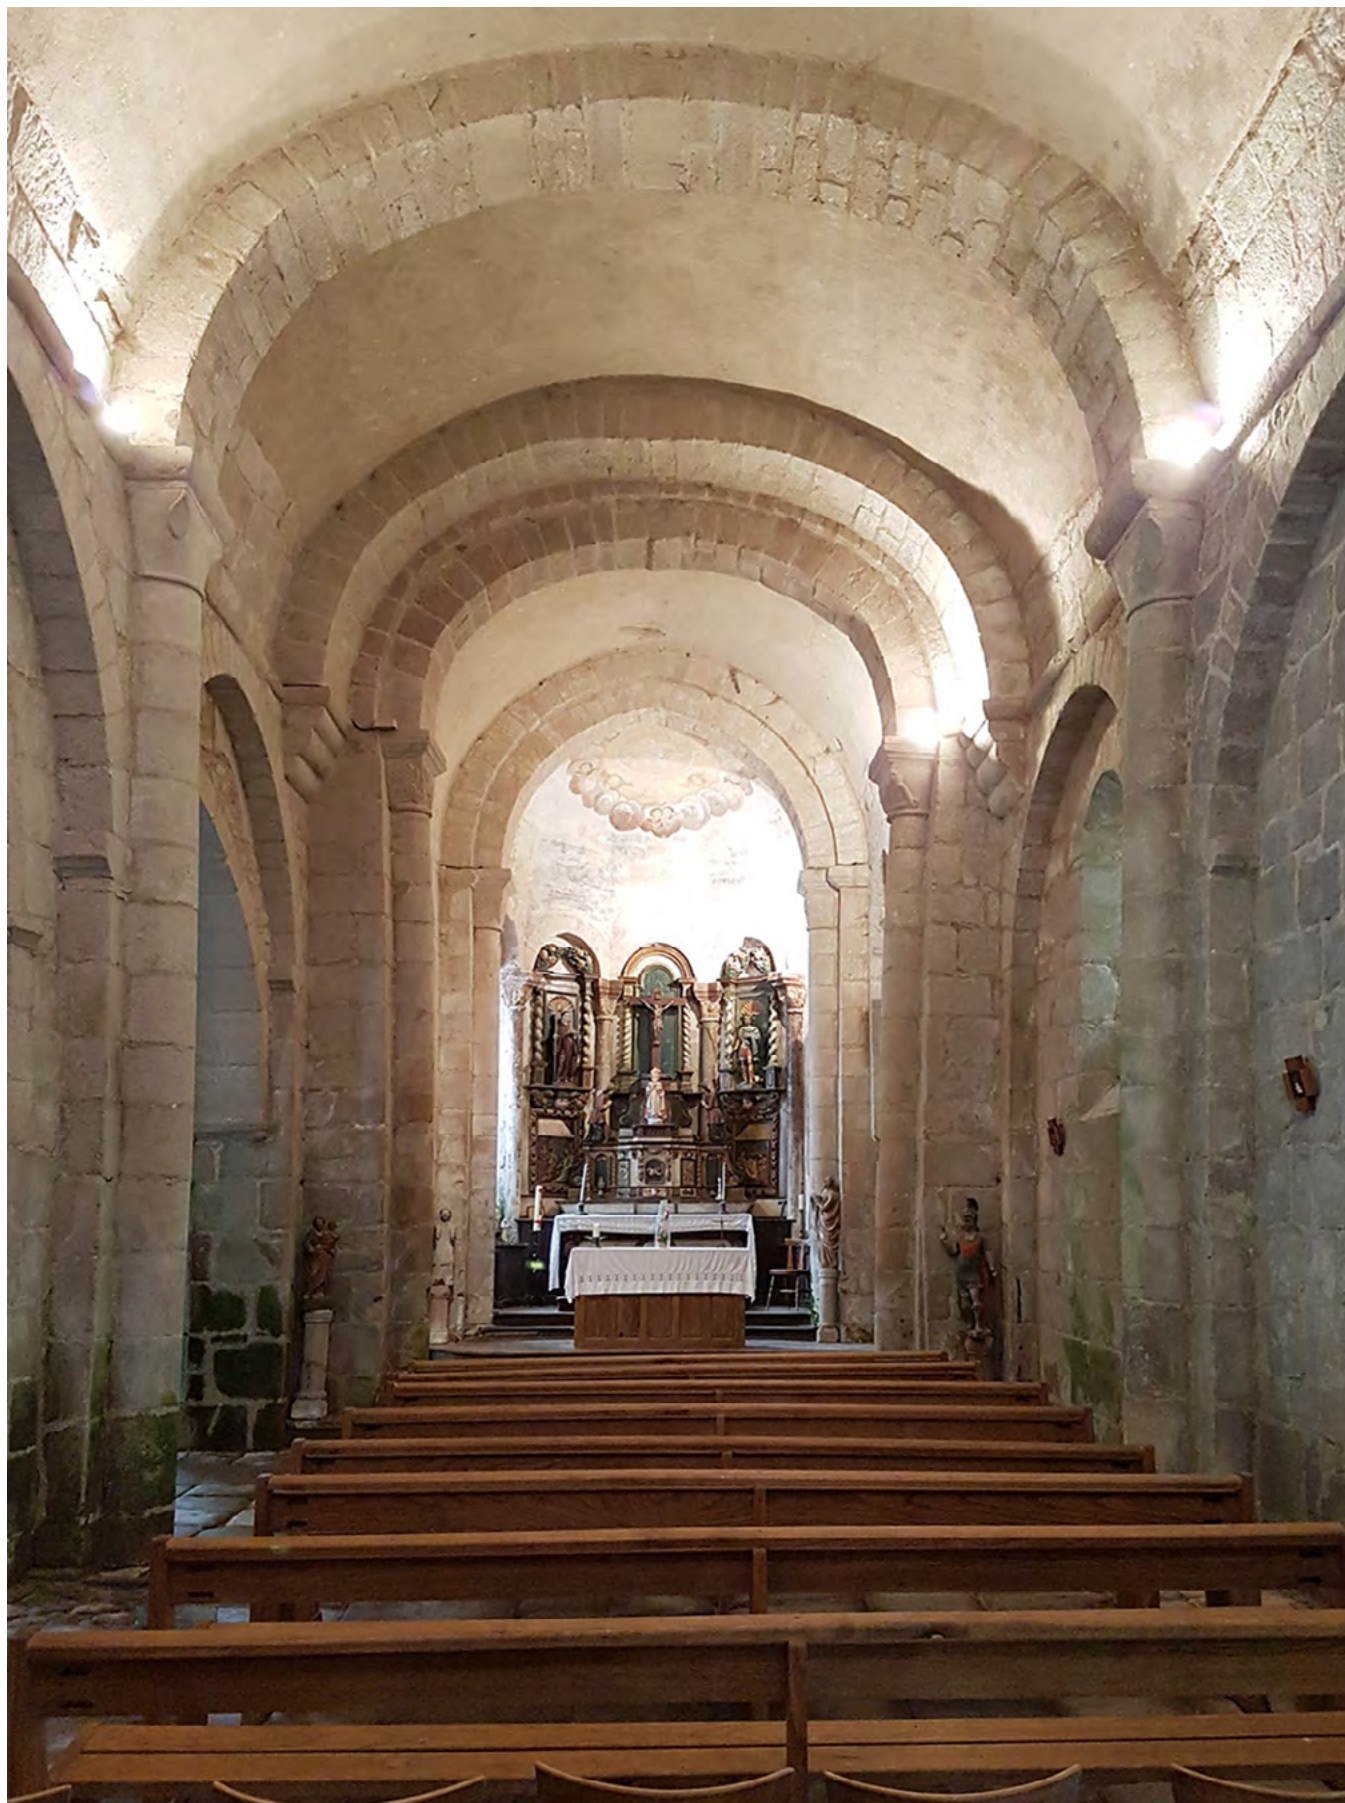
Le bâti s'appuie sur des murs latéraux, les murs gouttereaux, très épais, qui doivent supporter la voûte, un plafond très lourd constitué de pierres et de mortier. Ceux-ci sont aidés par des contreforts. Des supports, les arcs doubleaux reposant sur des colonnes, viennent consolider cet ensemble.

Les murs sont percés d'ouvertures, les baies, de tailles modestes permettent de ne pas affaiblir la construction.

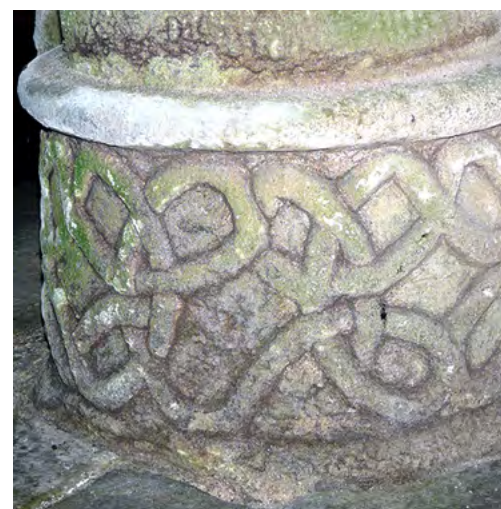
Pied de colonne (tore) de l'avant chœur, décoré d'entrelacs.

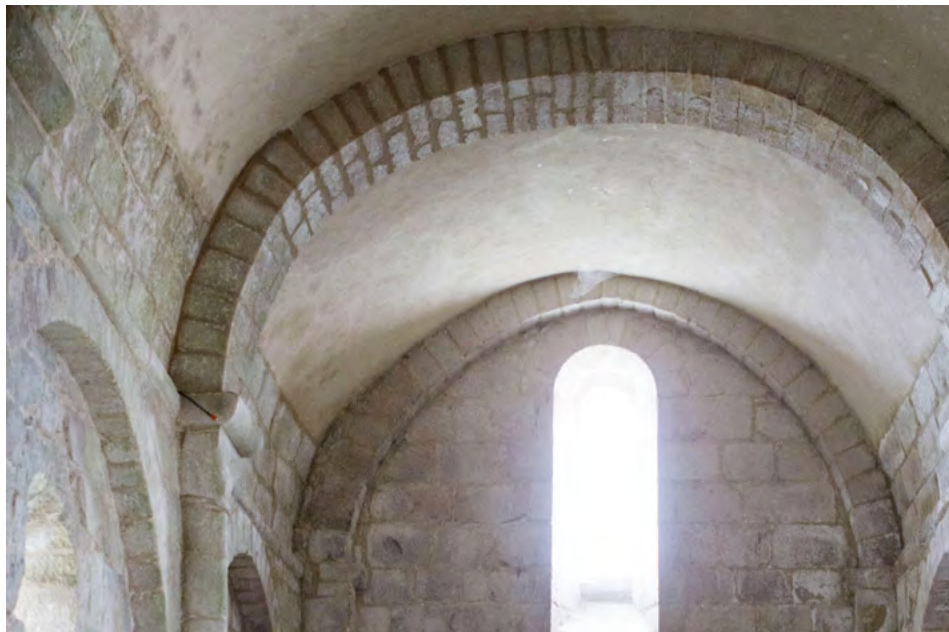
La nef romane est couverte d'une voûte en berceau, des arcs-doubleaux la divisent en trois travées.

Un arc triomphal la sépare du chœur qui comporte une travée droite couverte par une voûte en berceau et un chevet polygonal couvert par une demi-coupole.

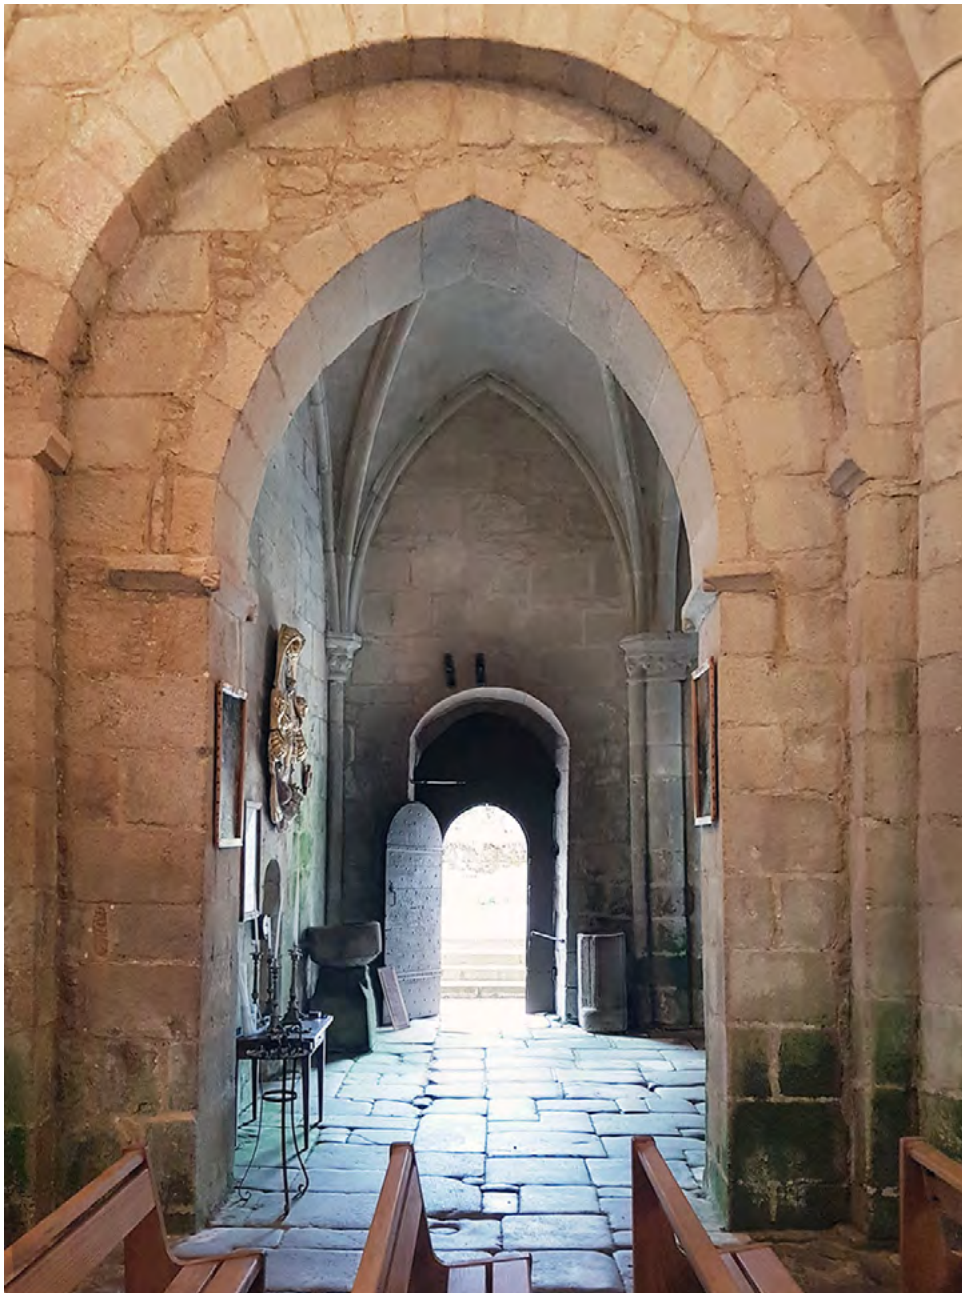
Un petit temps d'arrêt pour observer le travail de la pierre effectué par les maçons du XV^{ème} siècle.

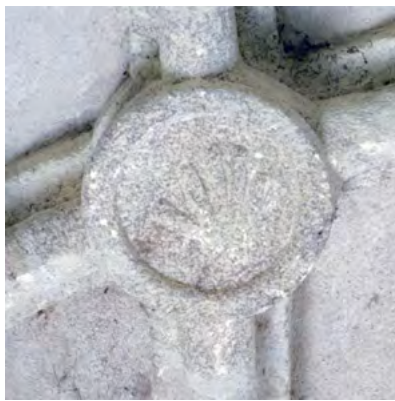
La main de justice

Dans la partie gothique, les chapiteaux sont simples à décors de végétaux ou d'animaux. Les croisées d'ogives comportent des clés de voûtes qui évoquent les thèmes du christianisme.

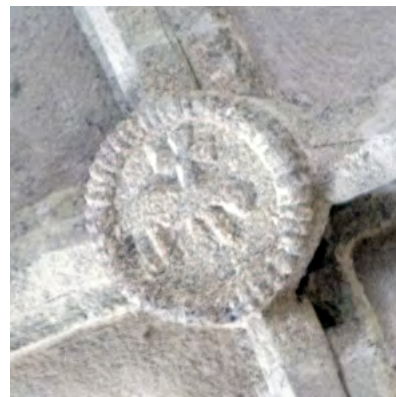
L'agneau pascal

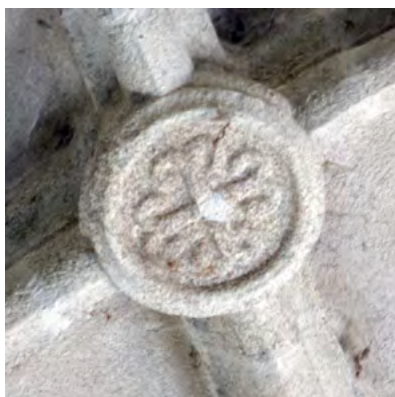
La rosace

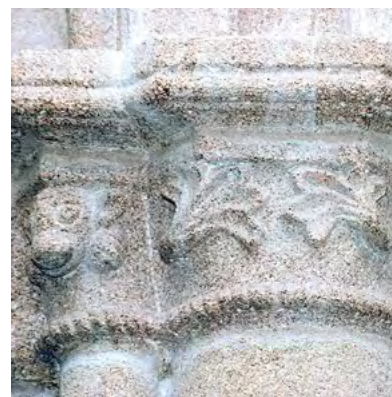
Chapiteau
